## Tilsynsrapport/ Vandværk:

Teknisk/ hygiejnisk tilsyn: Helle Vest Vandværk, Vardevej 29, 6818 Årre

Dato: 16.12.2009. kl. 11.00  
Udført af: Ejvind Andersen, Eurofins Miljø A/S  
Til stede: Jens Christensen og Marius Hansen, Vandværket (20999399)  
Ejerforhold: Andels-selskab/ ca. 1340 brugere.  
Ansvarlig, bestyrelsen: Jens Christensen (formand for vandværket)  
Daglig ansvarlig: Marius Hansen (daglig ansvarlig for vandværket)

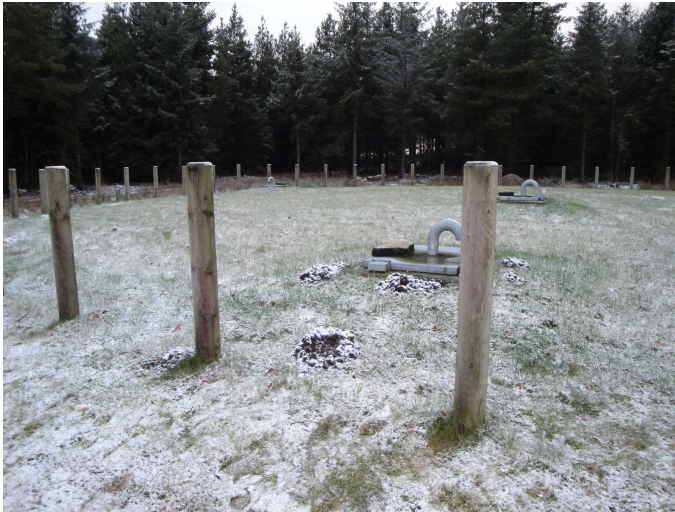
Nedgravet rentvandsreservoir med muldvarpeskud.

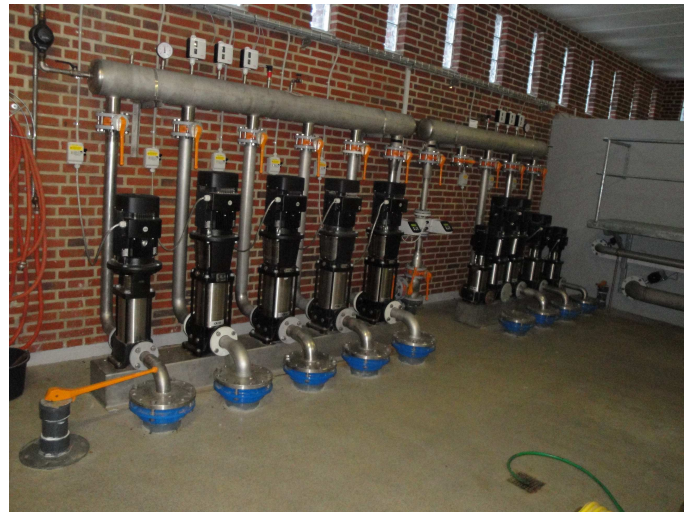
Frekvensstyrede rentvandspumper.

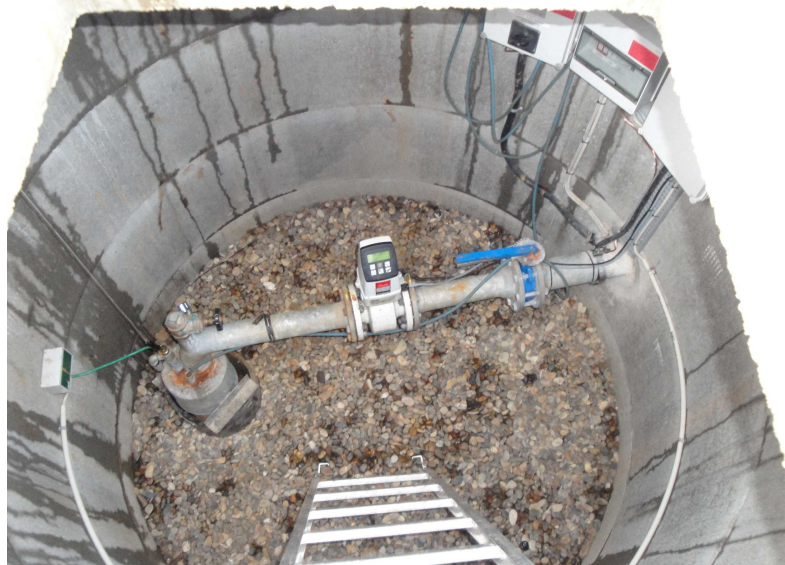
Cement tørbrøndene (4 ens) med en rimelig tilfredsstillende standard.
